AUDYT DOSTĘPNOŚCI

Przedmiotem opracowania jest wykonanie „audytu potrzeb w zakresie dostępności” w związku z projektem przebudowy parkingu wraz z budową wiatrotłapu przy wejściu do budynku przy ulicy Wojska Polskiego 173 w Świeciu na działce nr 694/1 oraz przebudowa drogi na działce nr 696/1. Audyt ma na celu wskazanie trudności i niedogodności komunikacyjnych występujących na parkingu oraz pokazanie optymalnych rozwiązań na ich poprawę. Zakres audytu obejmuje branżę drogową dotyczącą budowy parkingu oraz branżę budowlaną dotyczącą budowy wiatrotłapu do budynku.

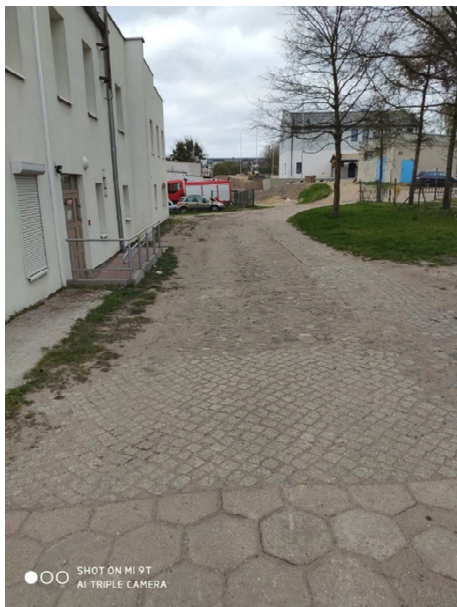
- Istniejąca nawierzchnia z kostki betonowej typu „trylinka”, kamienia brukowego oraz z kostki kamiennej posiada wiele dziur, nierówności i uszkodzeń, co ogranicza poruszanie się pieszych i osób na wózkach inwalidzkich w sposób bezpieczny oraz stwarza potencjalne zagrożenie upadku. Na poglądowych zdjęciach poniżej przedstawiono potencjalne zagrożenia:

Zdjęcie nr 1: Nawierzchnia z kostki kamiennej, kamienia brukowego posiadająca wiele nierówności

- Nawierzchnię stanowisk postojowych wraz z drogami manewrowymi zaprojektowano z kostki brukowej betonowej bez fazy gr. 8 cm, która stanowi gładką i równą powierzchnię o optymalnych spadkach podłużnych i poprzecznych. Ruch pieszych i osób niepełnosprawnych poruszających się na wózkach odbywać się będzie poprzez drogi manewrowe, które nie posiadają żadnych różnic wysokości oraz ograniczeń w formie krawężników, czy obrzeży.

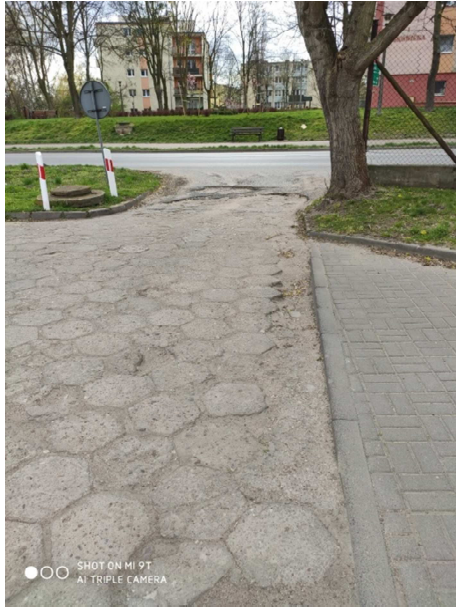
Zdjęcie nr 2: Uszkodzenie na połączeniu nawierzchni z kostki betonowej typu „trylinka” z kostką betonową typu „Polbruk” w okolicach miejsc dla osób niepełnosprawnych

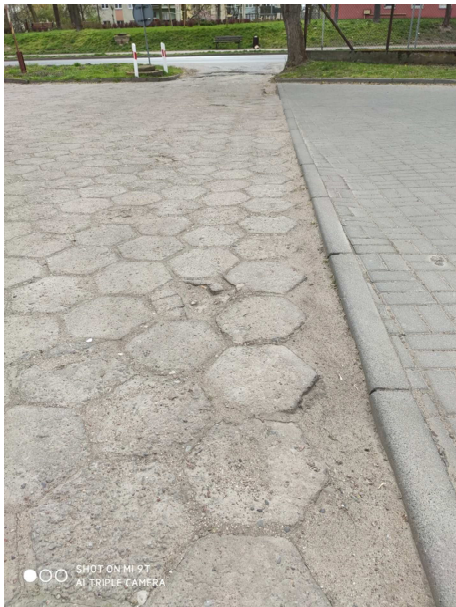
Zdjęcie nr 3: Nawierzchnia z kostki betonowej typu „trylinka” posiada uszkodzenia

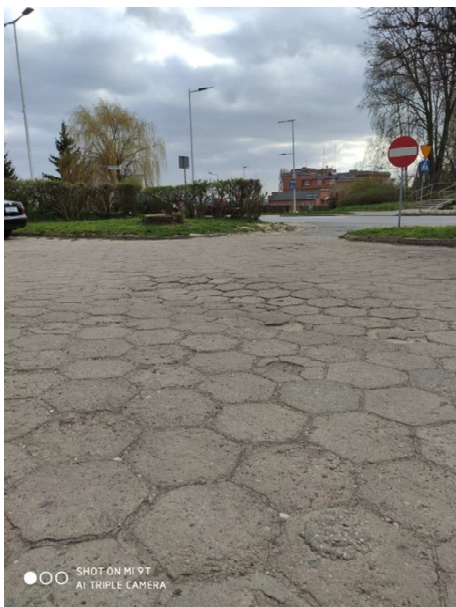
Zdjęcie nr 4: Nawierzchnia z kostki betonowej typu „trylinka” posiada nierówności, na których tworzą się kałuże po opadach

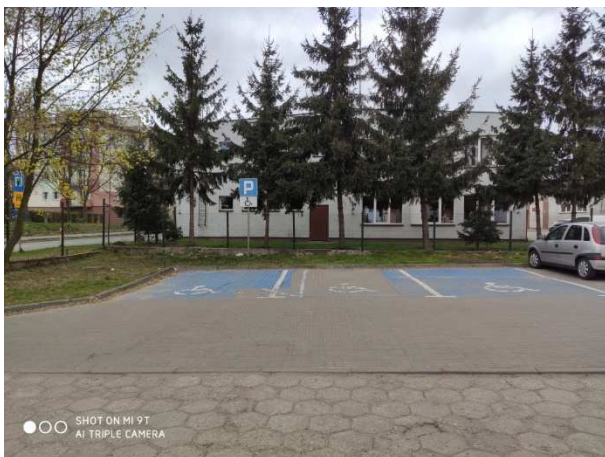
- istniejące miejsca dla osób niepełnosprawnych posiadają nieczytelne oznakowanie poziome oraz niekompletne oznakowanie pionowe:

Zdjęcie nr 5: Istniejące miejsca dla osób niepełnosprawnych

- Zaprojektowano oznakowanie stanowisk postojowych dla osób niepełnosprawnych poprzez zastosowanie znaku informacyjnego D-18 z tabliczką T-29 oraz oznakowanie poziome P-18 z symbolem P-24 i niebieską nawierzchnią.

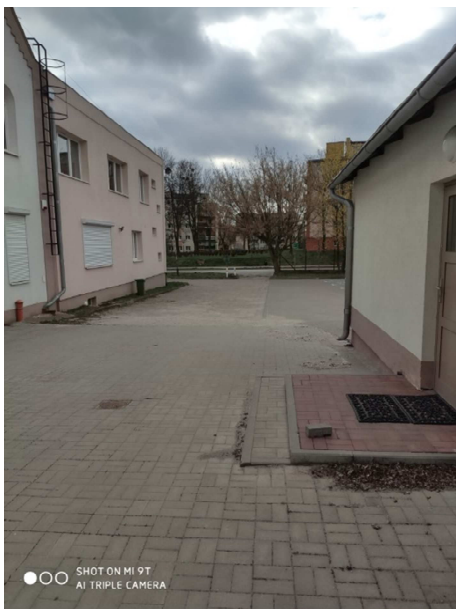
- istniejące miejsca dla osób niepełnosprawnych zlokalizowane są w znacznej odległości od windy (ok. 25,0 m):

Zdjęcie nr 6: Istniejące miejsca dla osób niepełnosprawnych oddalone od wejścia do budynku ok. 25,0 m

- Zaprojektowano stanowiska dla osób niepełnosprawnych na skraju pozostałych miejsc postojowych, możliwie blisko windy. Zmniejszono odległość z 25,0 m do 9,5 m od windy.

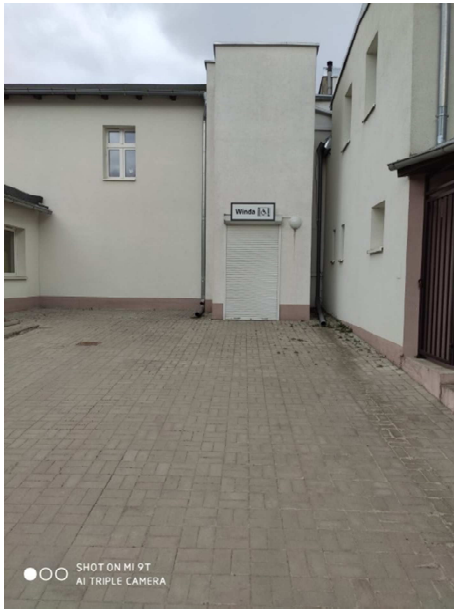
Wejścia do budynku dostępne dla osób niepełnosprawnych, prowadzą poprzez przejście windowe oraz wejście zlokalizowane z tyłu budynku, które znajduje się w znacznej odległości od istniejących miejsc postojowych (około 50m). Teren przed wejściem, prowadzącym przez przejście windowe, jest niezadaszony i posiada znaczny spadek (około 8%), w kierunku ulicy.

Zdjęcie nr 7: Istniejące wejście do budynku poprzez przejście windowe

- Projektowany wiatrołap, o wymiarach 2,27×2,16 m, zlokalizowany przed przejściem windowym, zabezpieczy osoby niepełnosprawne przed niekorzystnymi warunkami atmosferycznymi.
- Przed wejściem do wiatrołapu przewidziano przestrzeń manewrową, o powierzchni 1,50×2,16 m, która zapewni możliwość manewrowania wózkiem inwalidzkim.
- Drzwi wejściowe do wiatrołapu o szerokości przejścia 100 cm zapewnią bezproblemowy przejazd wózkiem inwalidzkim.
- Na drzwiach wejściowych, od strony wewnętrznej, zostanie zamontowany napęd do automatycznych drzwi przymykowych z czujkami ruchu wew/zew, co zapewni bezkontaktową możliwość wejścia do budynku.
